内蒙古自治区赤峰市平庄煤田内蒙古
德圣邨能源有限公司煤矿
2026年度矿区生态修复年度计划

内蒙古德圣邨能源有限公司煤矿

二〇二六年二月

2026年度矿区生态修复年度计划

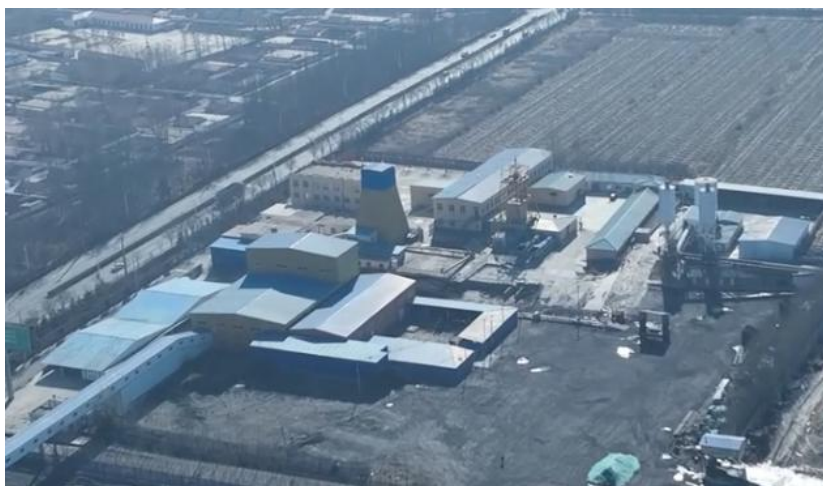
照片 1-1 工业场地

工业场地位于矿区南部。形状为不规则状，长约 202-212m，宽约 122m，面积 29127m²（见照片 1-3）。场地内设有三个竖井（分别为主立井、副立井、回风井）、办公楼、综合楼、修理车间、绞车房、空压机房、变电所，厂房等，建筑高 3-12m，砖瓦结构，场地的南侧及西侧均以砖墙作为围挡，墙体高度为 2.5 米，场地内部地面已硬化。三个竖井，分别为主井、副井、回风井（照片 1-1）。主井规格为 $\varphi=5\text{m}$ ，井深 236.5m；副井规格为 $\varphi=4.5\text{m}$ ，井深 244.2m；回风井规格为 $\varphi=3.2\text{m}$ ，井深 126.4m；主井、副井在以后生产中为矿山主要矿石、人员、进风的进出口，回风井为专用回风井。

工业场地内设有办公楼、综合楼、修理车间、绞车房、空压机房、变电所、三个竖井，分别为主井、副井、回风井，工业场地内建筑建于场地平坦之上，场地内边坡均为混凝土喷浆护坡，边坡稳定，未见崩塌、滑坡等灾害。

目前矿山建有主立井、副立井和回风井各 1 处，已形成开拓中段，采空区标高为 440-350m，矿山最低侵蚀基准面标高约 480m，故地下采场及开拓联络巷道破坏了地下含水层结构，改变了地下水的赋水层位，破坏地下水含水层结构，对含水层结构有一定影响。

工业场地内设有三个竖井，分别为主井、副井、回风井、办公楼、综合楼、修理车间、绞车房、空压机房、变电所，厂房等，建筑高 3-12m，砖瓦结构，场地边坡有混凝土喷浆护坡，边坡稳定；形成的人工地貌破坏了原生地形地貌景观整体的和谐度，对地形地貌景观有影响。

工业场地占地总面积为 29127m²，损毁、占用土地类型为采矿用地 29127m²。

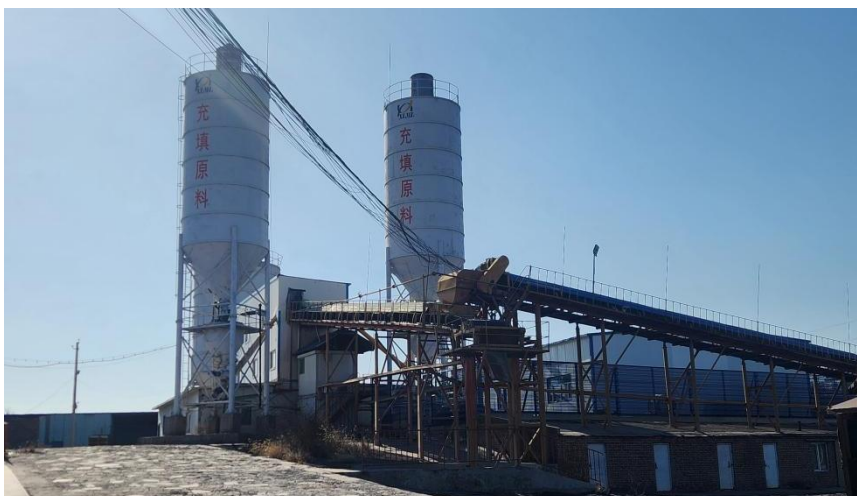
照片 1-2 充填站

充填站位于工业场地西北部，呈不规则多边形，场地占地总面积 24705m²（见照片 1-2）。内设有储量仓、泵站等，为矿山制作采空区填料和施工场所，场地内有粉煤灰堆放，堆高 1~3m，边坡坡度约 30°，总堆放量 8670.7m³。

根据现场调查充填站内设有储量仓、泵站等，为矿山制作采空区填料和施工场所，场地内有有粉煤灰堆放，堆高 1~3m，边坡坡度约 30°，总堆放量 8670.7m³，边坡稳定，场地平坦、未见崩塌、滑坡等灾害。

充填站建设于地表，通过管道由井下巷道将填料输送至采空区，充填站本身工业活动未对地下含水层造成破坏。

充填站占地面积 24705m²，场地内设有储料场、加压泵站、运输皮带等，形成的人工地貌破坏了原生地形地貌景观整体的和谐度，对地形地貌景观有影响。

充填站占地面积为 24705m²，占用土地类型为采矿用地 24564m²、水浇地 141m²。

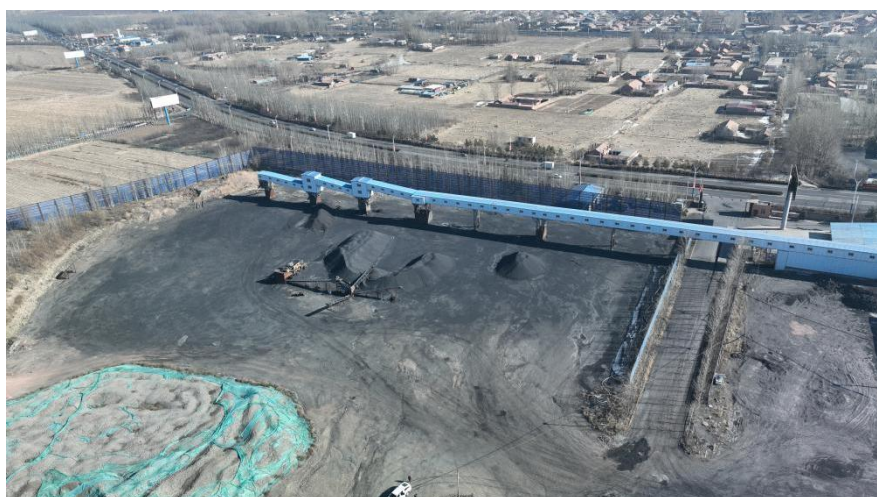
照片 1-3 储煤场

储煤场位于工业场地北侧，根据矿山提供资料，储煤场大部分位于矿证范围内（2013 年已回填整平后作为储煤场使用），场地呈不规则多边形，长约 102-230m，宽 206m，面积 44199m²，内设有选煤楼、储煤场，地势较平坦，煤渣整齐堆放，堆高 3~4m，边坡坡度约 30°，总堆放量 8890.3m³；现状下储煤场产煤、堆积规模小，场地大多闲置。

根据现场调查，储煤场大部分位于原地面塌陷区内，2013 年已回填平整后作为储煤场使用，现状下产品煤、煤矸石少量堆放，场地大多闲置，现状未发现

有塌陷、地裂缝等地质灾害；储煤场周围地势较平坦，现状未见崩塌、滑坡、泥石流等地质灾害，现状地质灾害不发育。

储煤场用水源为矿坑疏干水，洗煤产生的污水沉淀后循环使用，未对地下含水层造成破坏。

场地占地面积 38600m²，内设有选煤楼、储煤场、矸石堆放场，形成的人工地貌破坏了原生地形地貌景观整体的和谐度，对地形地貌景观有影响。

储煤场面积为 38600m²，占用土地类型为采矿用地 38600m²。

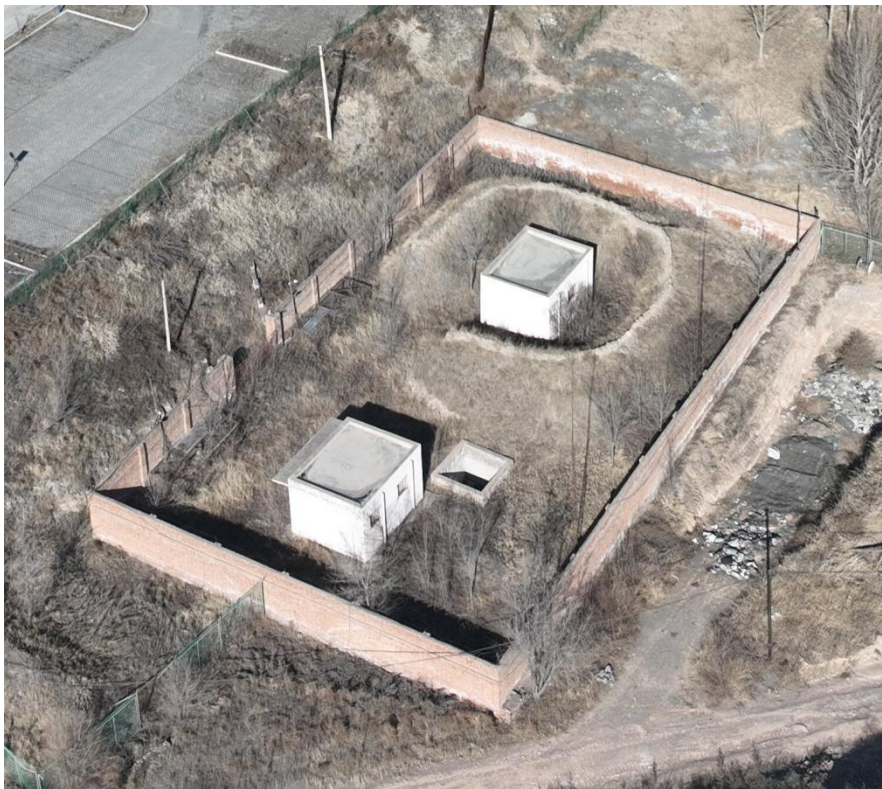
照片 1-4 炸药库

炸药库位于矸石场西北侧，皆为砖混结构建筑，建筑高度 2-3m，围墙长约 40m，宽约 24m，占地面积 966m²（见照片 1-4）。

根据现场调查，炸药库区域现状未见崩塌、滑坡、泥石流等地质灾害。

炸药库为地表建筑，未对地下含水层造成破坏。

场地占地面积 966m²，内设有炸药库、雷管库和值班室，形成的人工地貌破坏了原生地形地貌景观整体的和谐度，对地形地貌景观有影响。

炸药库面积为 966m²，占用土地类型为采矿用地 966m²。

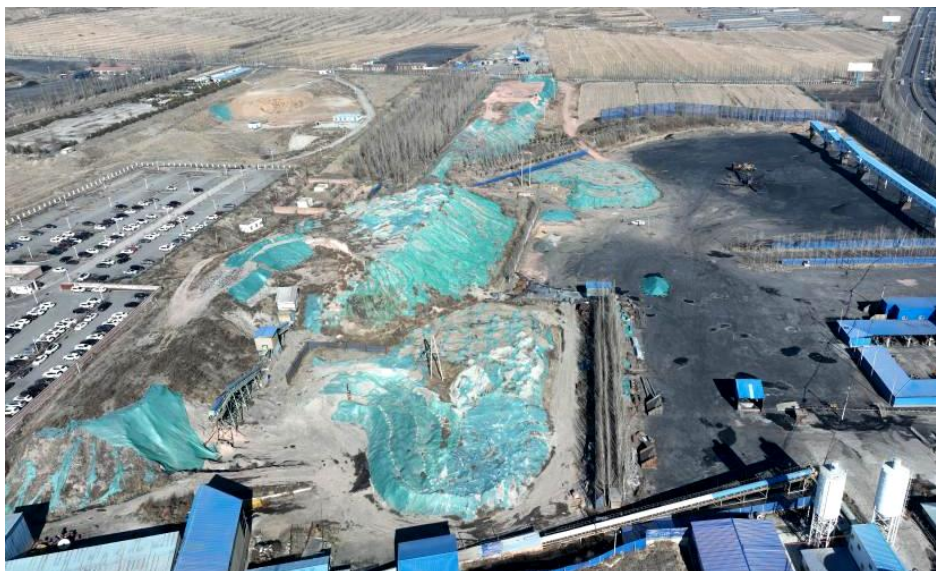
照片 1-5 矸石场

矸石场位于储煤场西侧，呈不规则形状，长约 422m，宽 62-104m 内煤矸石地堆放方量体积计算图，面积 32790m²，内有两堆矸石，矸石 1 最大堆高约 8m，边坡坡度约 35°，堆放量 56333.7m³，矸石 2 堆高 1~17m，边坡坡度约 35°，堆放量 93849.4m³。

根据现场调查，矸石场有矸石堆放，堆高最大约 20m，边坡坡度约 35°，总堆放量 31711.1m³，边坡稳定，未见崩塌、滑坡等灾害。

矸石场为地表建筑，未对地下含水层造成破坏。

场地占地面积 32790m²，内有矸石堆，形成的人工地貌破坏了原生地形地貌景观整体的和谐度，对地形地貌景观有影响。

矸石场面积为 32790m²，占用土地类型为旱地 3035m²，乔木林地 170m²，采矿用地 29585m²。

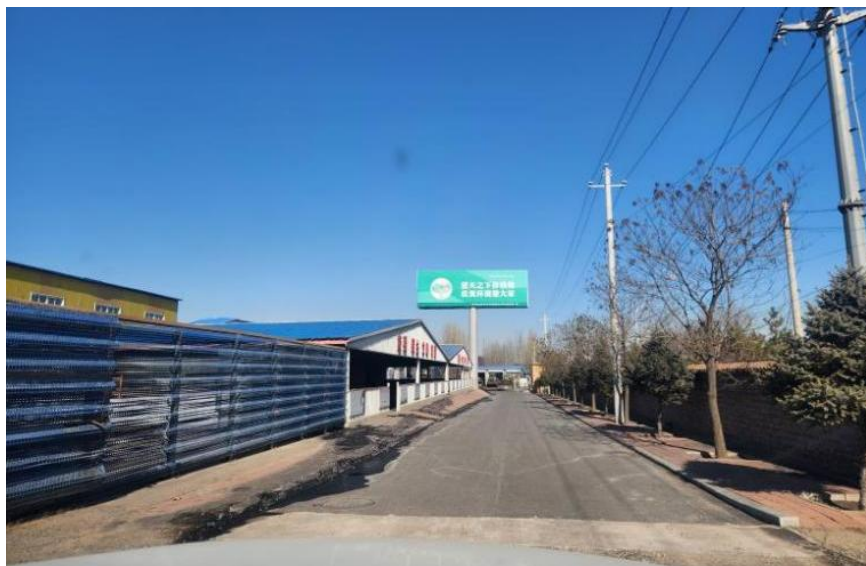
照片 1-6 矿区道路

矿区道路位于工业场地南侧，地面均已硬化，长约 420m，宽 3-4m，面积 1218m²。

根据现场调查，矿区道路地质灾害不发育。

矿区道路的建设未破坏含水层结构。

矿区道路占地面积 1218m²，道路的修建破坏了原生的地形地貌景观和植被，对地形地貌景观有影响。

矿区道路面积为 1218m²，占用土地类型为旱地 1147m²，乔木林地 10m²，采矿用地 61m²。
