内蒙古自治区平庄煤田原五家煤矿
一井东部炭质泥岩矿
2026 年度矿山地质环境治理计划书

内蒙古元宝山区五家镇嘉润碳质泥岩有限责任公司

二〇二六年三月

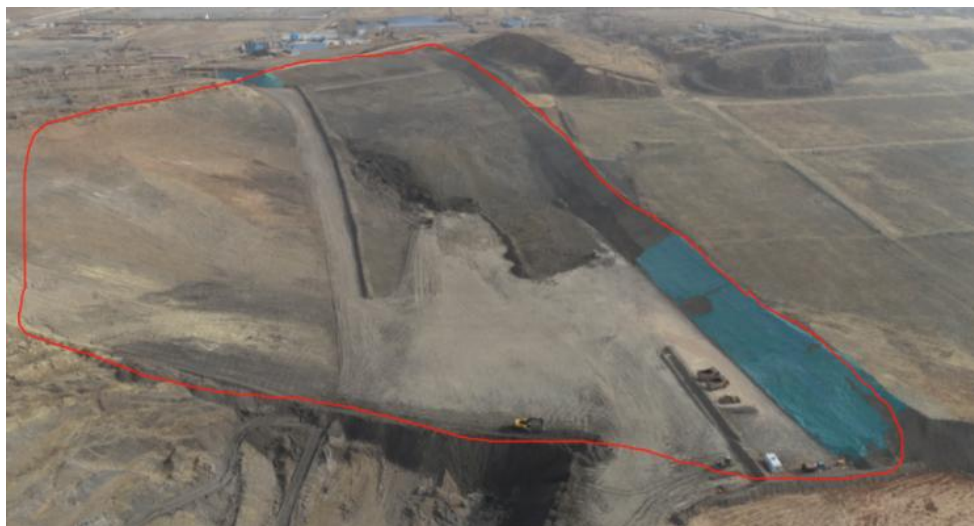
照片2-1 2022年度治理效果

2022年度矿山地质环境治理计划书设计治理工程措施：对部分滑坡体（原露天采场）进行削坡减荷，对削坡后的场地进行覆土、恢复植被。

执行情况：矿山已完成2022年度设计治理工程，并通过现场核查、验收。

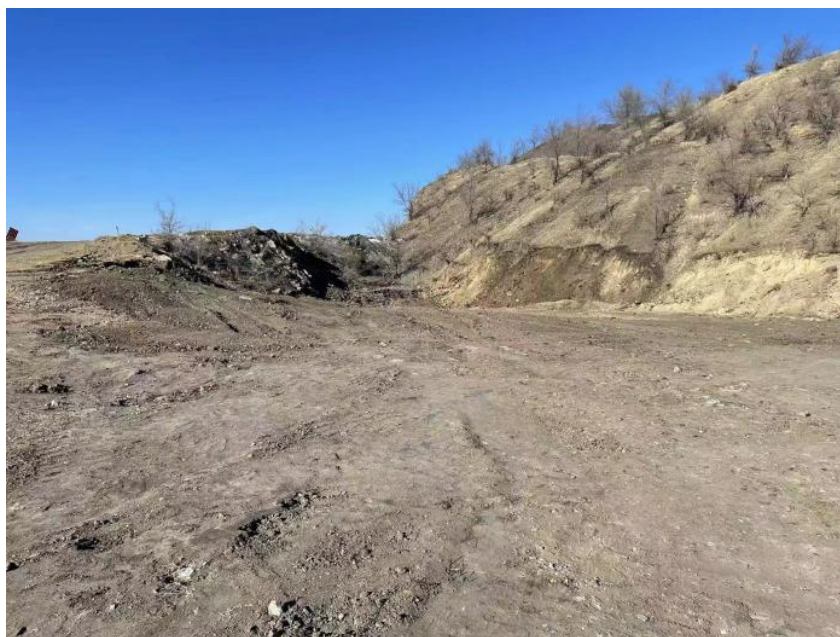
照片2-2 2023年度治理效果

2023年度矿山地质环境治理计划书设计治理工程措施：①对渣堆1进行清运、覆土、恢复植被；②利用清运渣堆1产生的废石，对探坑进行回填、覆土、恢复植被；③对部分不在利用的矿区道路进行覆土、恢复植被。

执行情况：矿山以完成2023年度设计治理工程，并通过现场核查、验收。

矿山完成了设计的治理工程主体内容，效果较好，未进行现场核查验收。

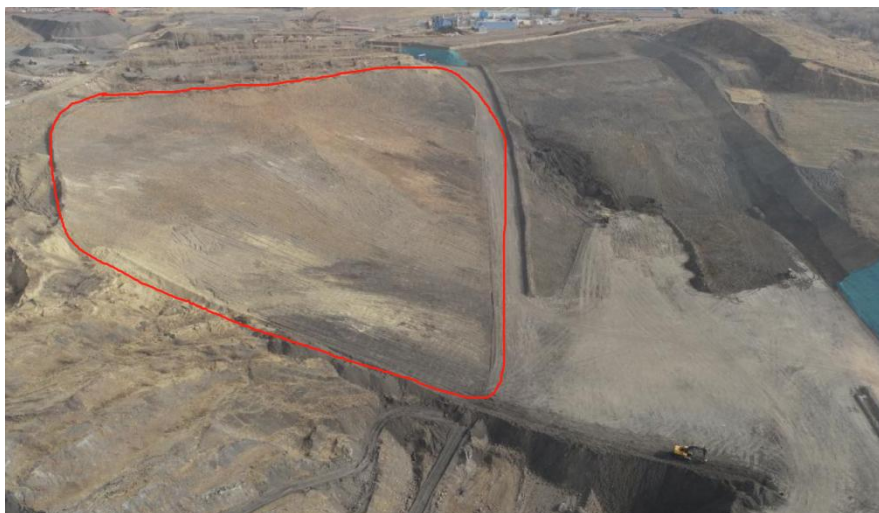
照片 4-1 边坡滑坡面治理效果

露天采场开采为台阶式开采，台阶坡度约 60° 。矿区南西部形成一处滑坡体，2011年滑坡体后缘有明显位移迹象，滑坡体向前滑移约7m，向下滑移约4m，滑坡力源产生于滑坡前部，前部卸荷破坏逐级向后延伸，直至整体破坏，属牵引式滑坡变形，当时矿山未做地质灾害勘查，因此滑动面及滑坡地质灾害灾变等级

无法确定，为防止滑坡体继续向前滑移，2022 年已对其进行治理，紧邻回填区西侧为元宝山区政府灭火工程废石回填区，回填区三级台阶与灭火工程废石回填标高已基本一致（水平标高约为 620m），仅差一条“窄沟”即可连接在一起，大量废石回填增加滑坡体前缘荷载。经调查数据显示，截止目前，滑坡体未见有扩大迹象，仅滑坡面有松散岩体滑动，整体东侧边坡呈较稳定状态。现状条件下缓坡灾害较发育。

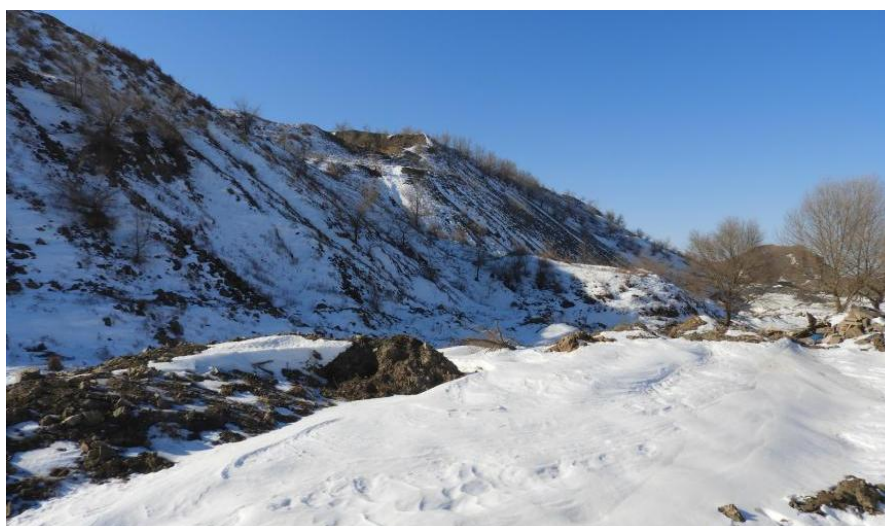
照片 4-2 原废石场边坡形态

根据现状调查，矿区地处低山区，山顶多成浑圆状，无高切割危陡边坡，整体地形坡度在 5° - 25° ，植被较发育，原废石场堆地平缓，废石堆体边坡近 50° ，堆体稳定。现状条件下崩塌灾害不发育。

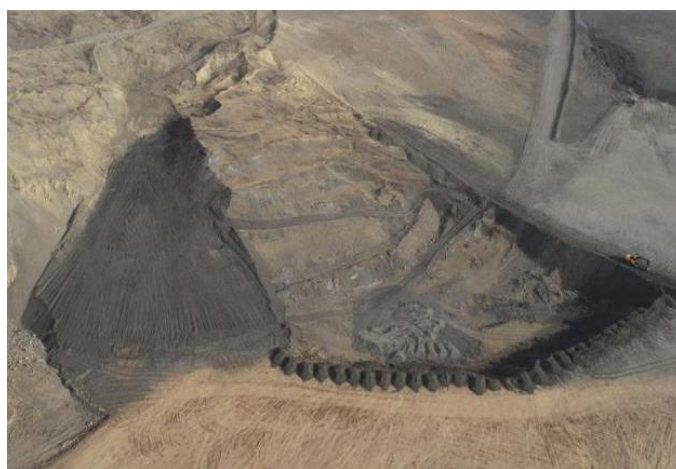
照片 4-3 露天采场

露天采场位于矿区西侧，采场面积 43919m²。现状形成 613m、620m、633m、640m、644m 标高，采场底部形成约 2-8m 标高的采坑，采场北侧部分已进行治理，场地建设破坏了地形地貌景观。

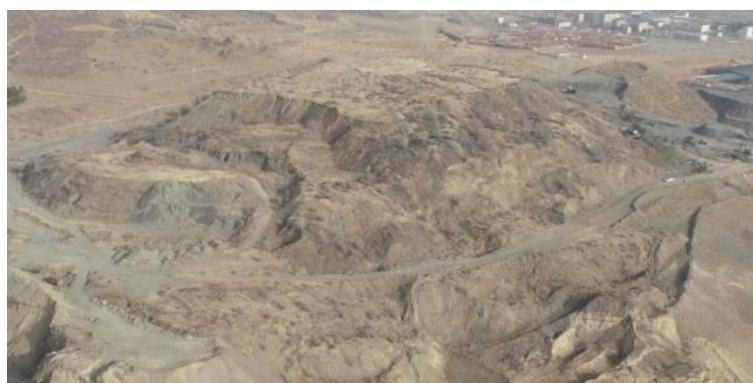
照片 4-4 原废石场

前期矿山产生废石渣土等直接排放于原露天采场东侧，依地形平铺于地表之上，堆积废石高度 10-20m，坡角平均约 50°，占地面积 122242m²，经三角网法计算排放废石方量约 1437566m³，废弃物的堆积破坏了地形地貌景观的和谐度，现状评估原废石场对地形地貌景观影响程度严重。（照片 4-4）。

根据矿山实地调查，矿山已编制综合治理方案，各单元地质环境现状与综合治理方案基本一致。因综合治理方案首期设计治理的原废石场进行清运，因工程量较大，现状无排渣场地，待后期矿山正常生产后再对其进行清运，本年度不设计治理。根据方案近期第五年工作部署（2024.7.1~2025.6.30），本年度应对露天采场进行表土剥离、危岩体清理，对表土存放场进行过渡性种草；但因本矿山处于停产状态，2025年度亦无开采计划，因此露天采场、表土存放场（现状未形成）的治理工程将暂缓实施。

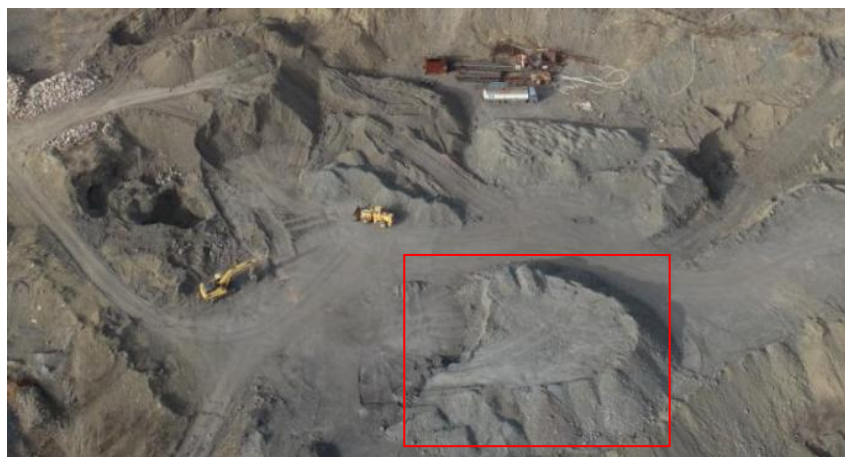
照片 4-5 渣堆 2

渣堆 2 位于原废石场南侧，占地面积为 1409m²，堆放高度 1~5m，边坡角 20° ~35°，现状堆放废石方量 4770m³，场地建设形成的人工堆积地貌，破坏了原有地形地貌景观（见照片 4-5）。

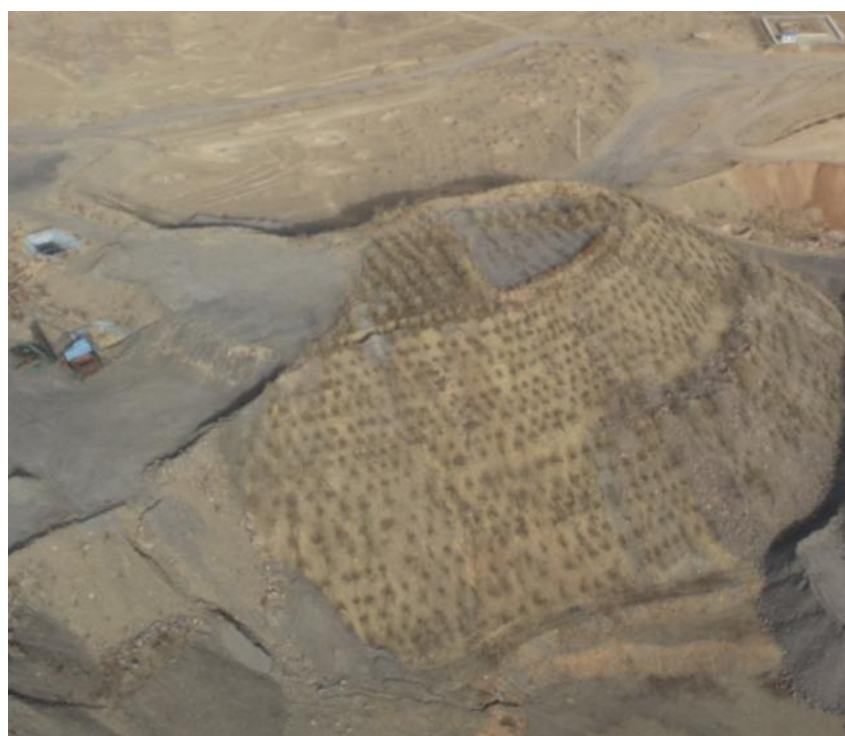
照片 4-6 渣堆 3

渣堆 3 位于原废石场南东侧，占地面积为 25409m²，堆放高度 4~33m，边坡角 20° ~35°，现状堆放废石方量 39400m³，现状边坡已进行治理，场地建设形成的人工堆积地貌，破坏了原有地形地貌景观（见照片 4-6）。

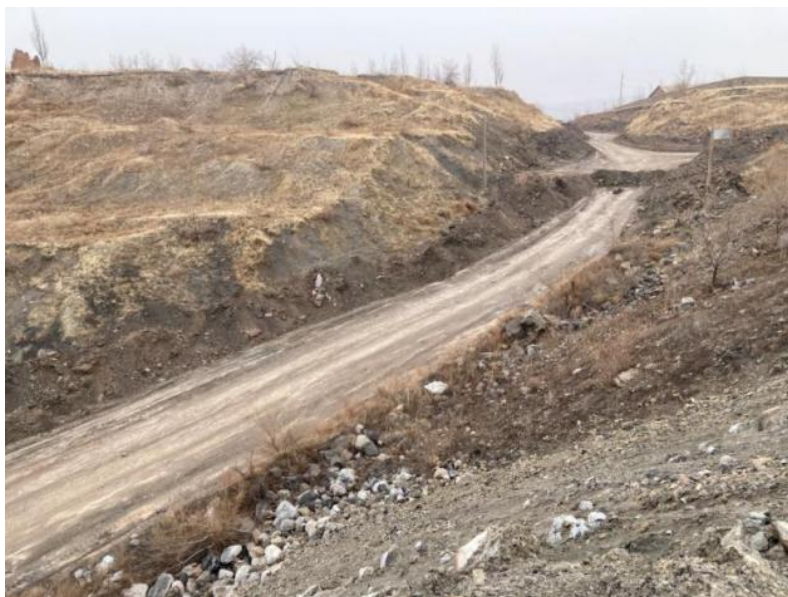
照片 4-7 矿区道路

矿区道路连接矿区各个场地和工程单元，矿山建设土路长约 380m，宽 3-5m，占地面积 2286m²，根据现场调查，破坏了原有的地形地貌（照片 4-7）。

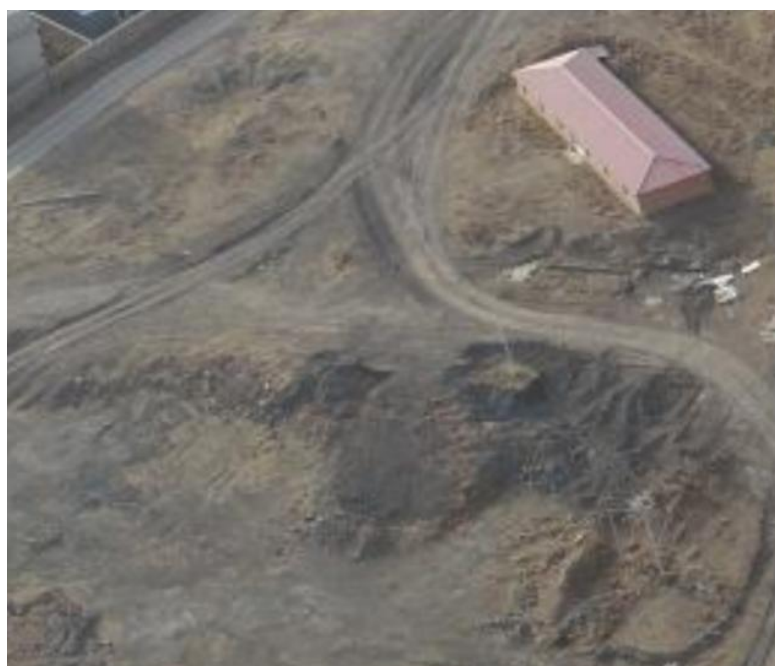
照片4-8 工业场地

位于矿区外南侧 350m 处，内设有修理车间、临时休息间及库房等，面积 9878m²（照片 4-8），建筑物均为砖混结构、彩钢瓦结构，高 3m，建设场地平缓无高陡切坡。工业场地建设地段地形平缓，破坏了原有的地形地貌。
