赤峰西拉沐沦（集团）公格营子煤业有限公司煤矿
2026年度矿区生态修复年度计划

赤峰西拉沐沦（集团）公格营子煤业有限公司

二〇二六年一月

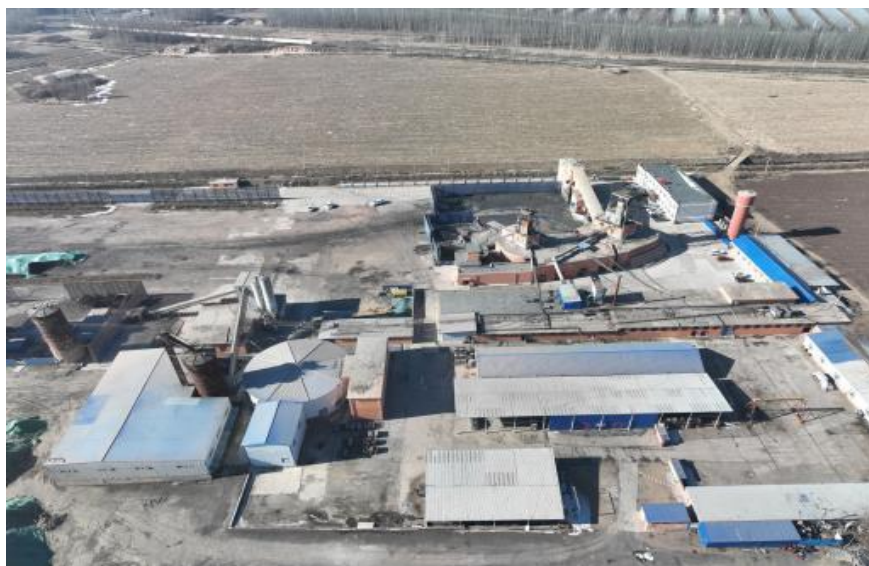
照片1-1 工业场地

工业场地位于矿区北部，形状近似矩形，长约 136m，宽约 120m，面积 15694m²。场地内设有两个竖井（分别为主立井、副立井）、修理车间、锅炉房、休息室、厂房等，建筑高 3-15m，建筑物均为混凝土、砖瓦结构。见照片 2-1。

工业场地的建设破坏了原生的地形地貌景观和植被，现状评估工业场地对地形地貌景观影响程度为较严重（见表 1-2）。

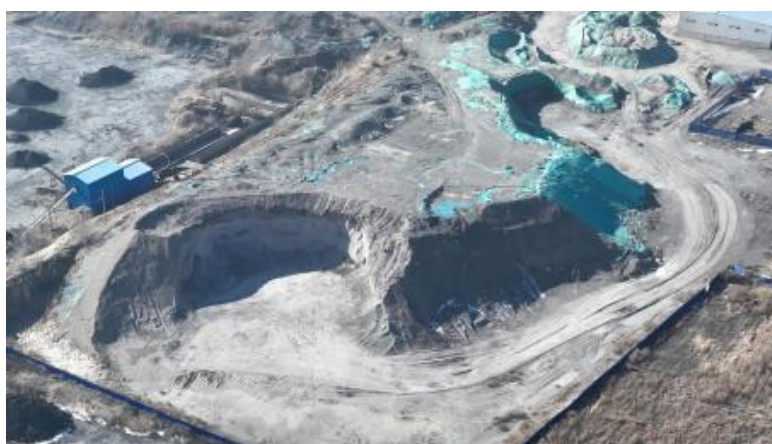
照片1-2 充填站

充填站位于工业场地南东侧，呈不规则多边形形状，面积 73660m²。场地内设有料仓、充填车间、粉煤灰堆等，为矿山制作采空区填料和施工场所，粉煤灰堆堆高 2~11m，边坡坡度约 30°，总堆放量 184101m³，边坡稳定。场地的建设破坏了原生的地形地貌景观和植被。该井口破坏了原始地形地貌景观及植被，现状评估充填站对地形地貌景观影响程度为严重（见表 1-2）。

对充填站内北部粉煤灰堆清运至南部集中堆放，治理区面积为 19027m²，根据测量结果，则清运量 81200m³。

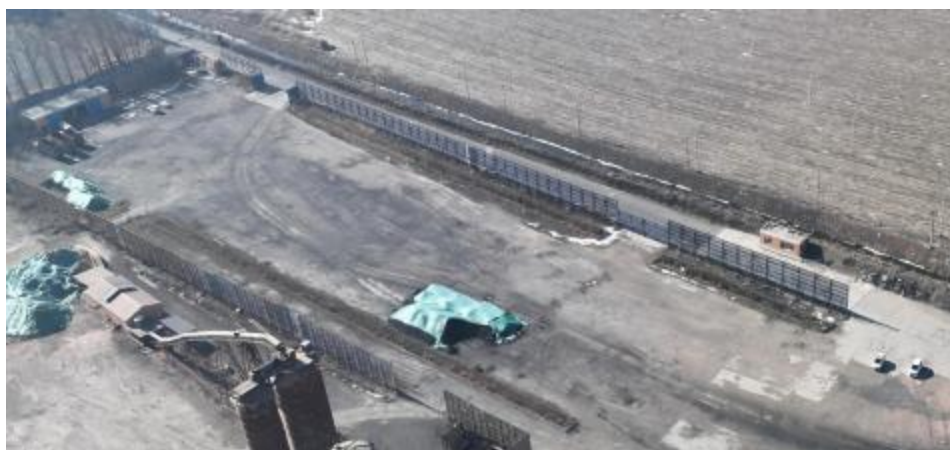
照片13 储煤厂

储煤厂位于充填站西侧，面积 25642m²。场地呈不规则多边形，长约 380m，宽 30-70m，场地内设有门房、车库、选煤楼等，建筑物均为砖混结构，地势较平坦，现状为临时停车场地。现状评估储煤厂对地形地貌景观影响程度为较严重（见表 2-1）。

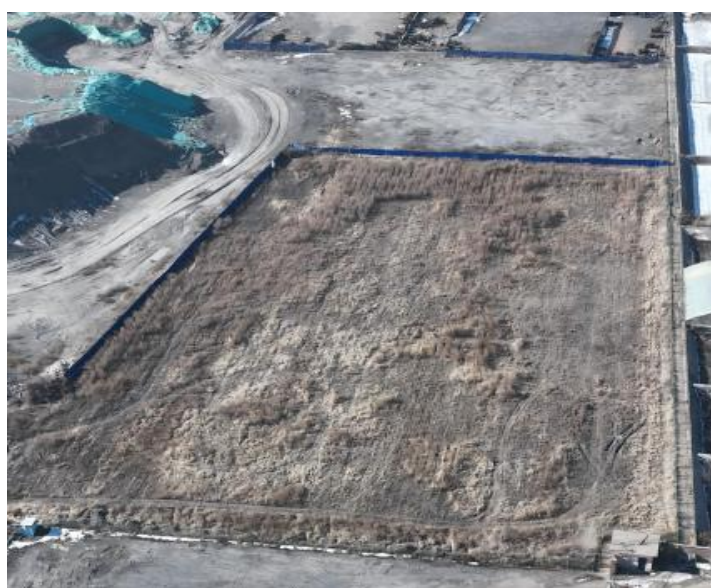
照片14 沉淀池

沉淀池位于充填站北侧，面积 29041m²。场地形状近似矩形，长约 140m，宽约 50m，场地内设有沉淀池，建筑物为砖混结构，场地主要作为去除水中固体悬浮物使用。现状评估沉淀池对地形地貌景观影响程度为较严重（见表 1-2）。

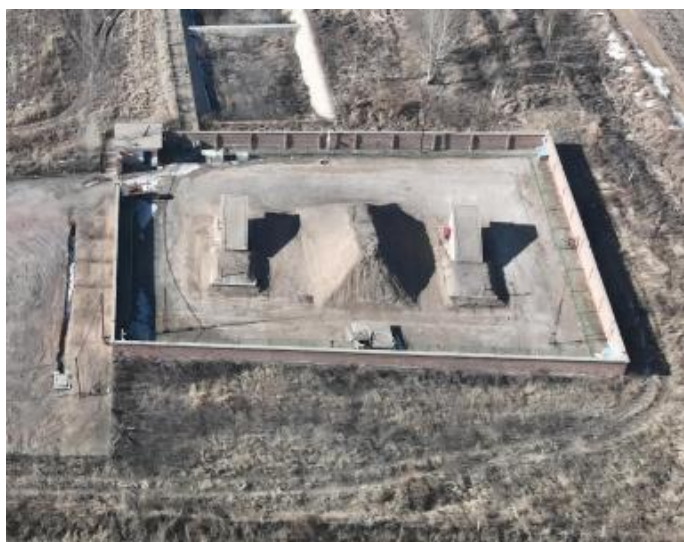
照片1-5 炸药库

炸药库位于沉淀池北东侧，面积 5431m²。场地形状近似矩形，长约 120m，宽约 50m，场地内设有房屋，建筑物皆为砖混结构，建筑高度 2-3m，围墙长约 163m。炸药库的修建破坏了原始地形地貌景观及植被，现状评估炸药库对地形地貌景观影响程度为较严重（见表 1-2）。

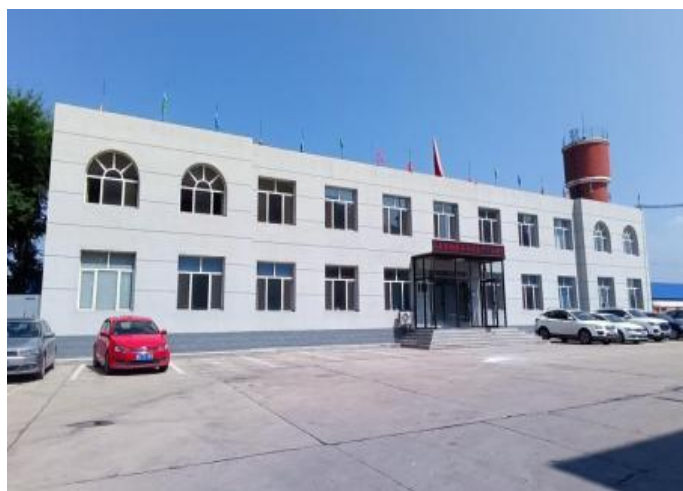
照片1-6 办公生活区

办公生活区位于工业场地西侧，面积 1883m²。场地形状近似矩形，长约 43m，宽约 40m，内设有办公楼，建筑物为混凝土结构，主要为矿山人员办公、生活场所。该井口破坏了原始地形地貌景观及植被，现状评估办公生活区的修建对地形地貌景观影响程度为较严重（见表 1-2）。

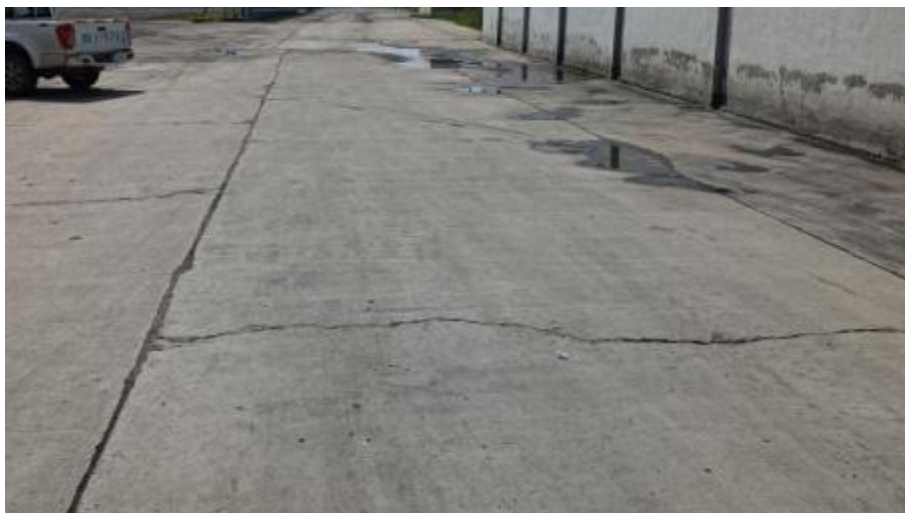
照片1-7 矿区道路

矿区道路位于储煤厂西侧，面积 8335m²。地面均已硬化，长约 932m，宽约 8-10m，矿区道路连接区内各工程场地。矿区道路的修建破坏了原始地形地貌景观及植被，现状评估矿区道路对地形地貌景观影响程度为较严重(见表 1-2)。
