赤峰市元宝山区小五家乡大金沟村上窑沟  
园园山玄武岩碎石矿二〇二五年度  
矿山地质环境治理计划书

赤峰利杰矿业有限公司

二〇二五年一月

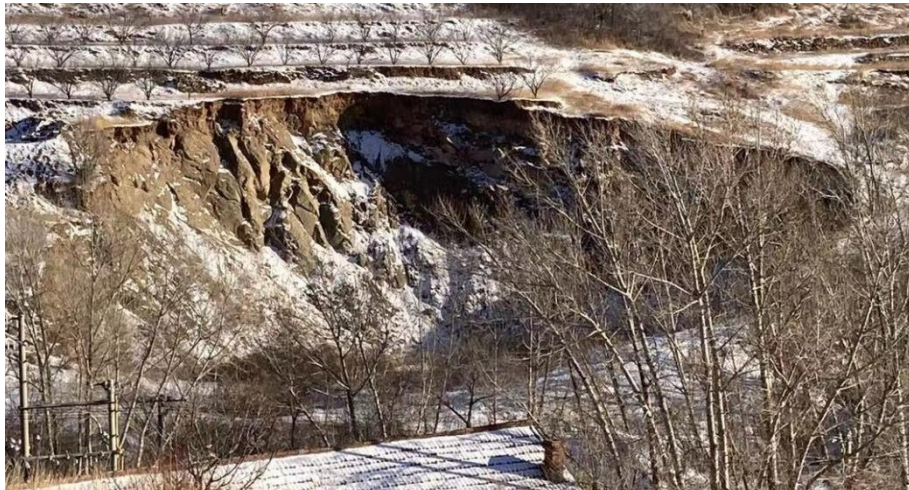
照片 4-1 民采坑 1

现状条件下，民采坑 1 开挖深度较小，边坡岩体稳定，现状地质灾害不发育。

位于矿区范围外西北侧约 160m 处，占地面积 1675m<sup>2</sup>，为历史遗留的露天采坑，挖方量 1896m<sup>3</sup>，民采坑 1 的开挖使山体破损，场地的建设直接破坏了原生的地形地貌景观和植被，对地形地貌景观产生影响。（见照片 4-1）

破坏土地类型为灌木林地 111m<sup>2</sup>、天然牧草地 235m<sup>2</sup>。

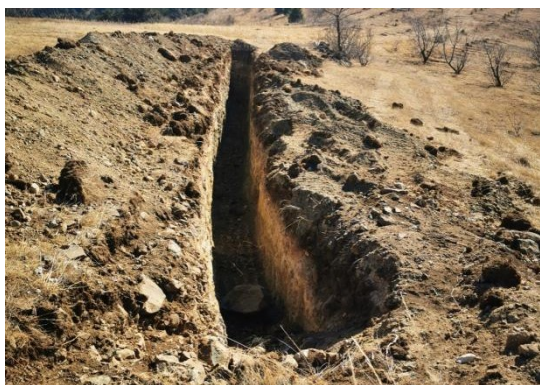
照片 4-3 探槽 1

前期探矿阶段形成探槽 7 处，占地总面积  $158\text{m}^2$ ，探槽深 1-2m。探槽的开挖使山体破损，场地的建设直接破坏了原生的地形地貌景观和植被，对地形地貌景观产生影响。（见照片 4-3 至照片 4-9）

利用挖掘探槽时堆积在旁边的废石土对探槽进行回填，近期对 2#废石场进行覆土、恢复植被。

前期探矿阶段形成探槽 7 处，占地总面积  $158\text{m}^2$ ，探槽深 2m，回填方量  $316\text{m}^3$ 。

本次设计对场地回填完毕后，对场地进行植被恢复，恢复林地的面积为  $158\text{m}^2$ ，树种选择松树，行距 2m，株距 2m，共种植 39 株。

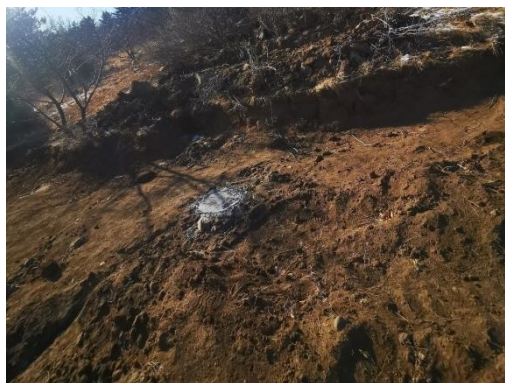
照片 4-10 钻机平台 1

前期探矿阶段形成钻机平台 6 处，占地总面积 952m<sup>2</sup>，现状下各个平台钻孔已进行封堵，场地已平整，场地的建设直接破坏了原生的地形地貌景观和植被，对地形地貌景观产生影响。（见照片 4-10 至 4-16）

钻机平台位于矿山开采境界范围内，矿山开采时将进行表土剥离，计划近期对其进行过渡性治理，暂时恢复为草地。

本次设计对场地进行过渡性治理，对场地进行植被恢复，恢复草地的面积为952m<sup>2</sup>。

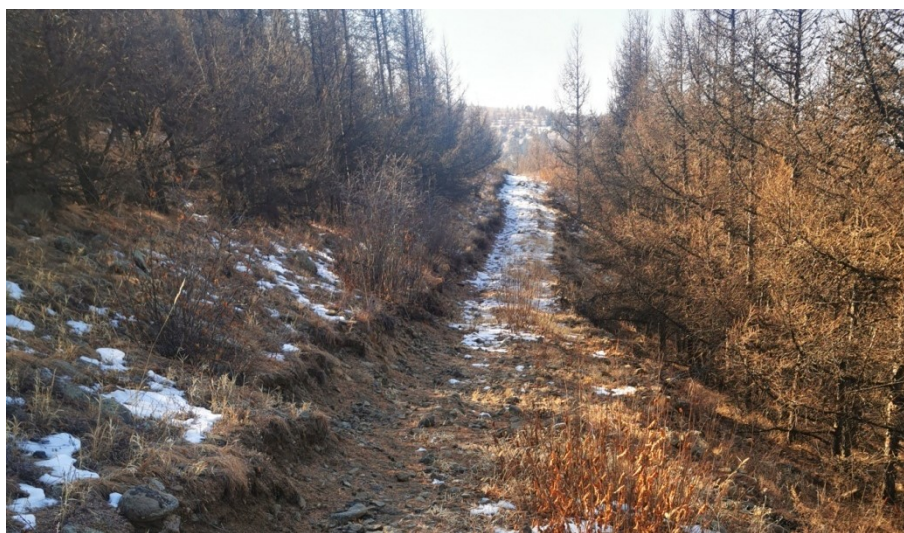
照片 4-22 矿区道路

矿区道路长约 1600m，宽约 3m，占地面积 4719m<sup>2</sup>。位于开采境界线内连接钻机平台的道路为新修路段，长 600m，宽约 3m，场地的建设直接破坏了原生的地形地貌景观和植被，对地形地貌景观产生影响。（见照片 4-22）

破坏土地类型为灌木林地 1129m<sup>2</sup>、采矿用地 452m<sup>2</sup>。
