内蒙古平庄煤业（集团）有限责任公司老公营子煤矿

2026 年度矿山地质环境治理计划书

编 制 单 位：赤峰平庄弘科测绘有限责任公司

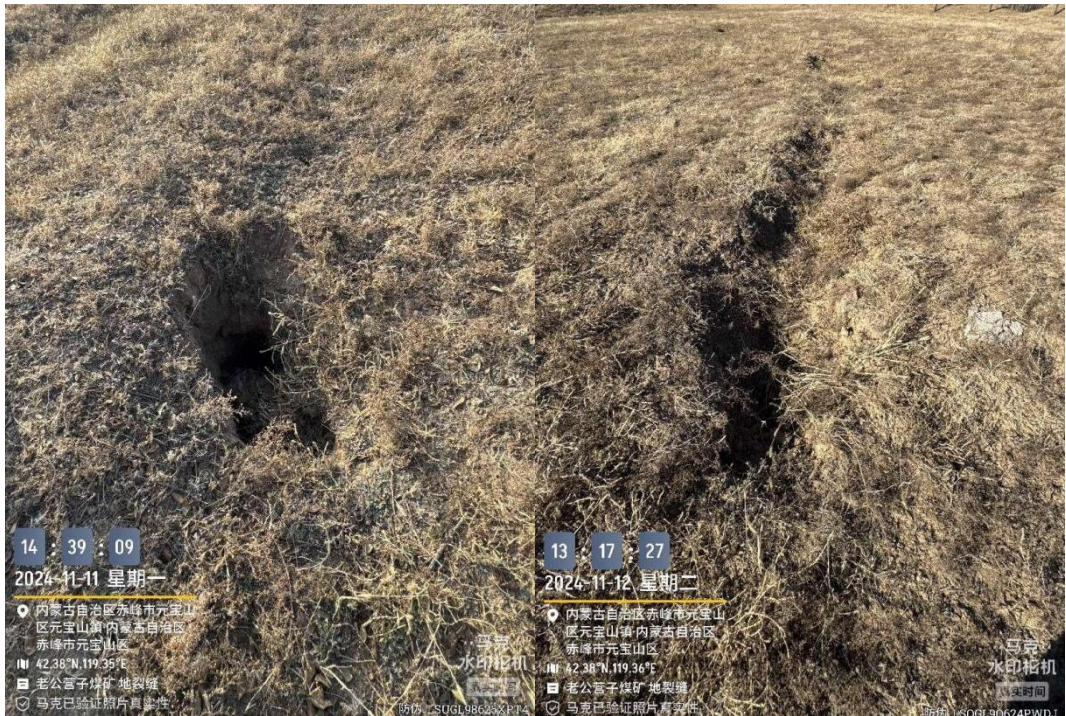
图 3.2-2 现状存在的地裂缝

依据矿山井上井下对照图、前期矿山地质环境治理方案，并结合实地踏勘，确定现状塌陷范围 285.7209hm<sup>2</sup>（见图 3.2-1），主要表现为采空塌陷、伴生地表裂缝等地质灾害，形成原因在于矿山后期复采，使得原以稳定的区域或已治理区域再度产生地表变形，目前在地表存在采空塌陷及伴生地裂缝的地质灾害，呈条带状或不规则状分布，塌陷幅度一般在 30cm 左右，最大塌陷幅度约为 130cm。现场调查发现，塌陷区伴生的拉张性地表裂缝较明显，裂缝长 3~25m，宽度 10~150cm，裂缝两壁落差 30~50cm，裂缝可见深度 1.0~2.0m，见图 3.2-2。

根据表 3.2-5~3.2-10 判定，现状条件下发生采空塌陷、伴生地表裂缝等地质灾害，发育程度中等，对矿区内道路、耕地、林地造成不同程度的损毁，现状塌陷区已损毁面积 285.7209hm<sup>2</sup>，损毁地类为水浇地、旱地、乔木林地、其他林地、其他草地、公用设施用地、公路用地、农村道路、沟渠、设施农用地，无人员伤亡，造成的直接经济损失为 100 万~500 万元，其危害程度中等，近几年矿山对上安公路、耕地、林地地面塌陷、地表裂缝随时进行了治理，已恢复上安公路的正常使用及耕地、林地的功能，因此综合推断采空塌陷、伴生地表裂缝地质灾害危险性中等。

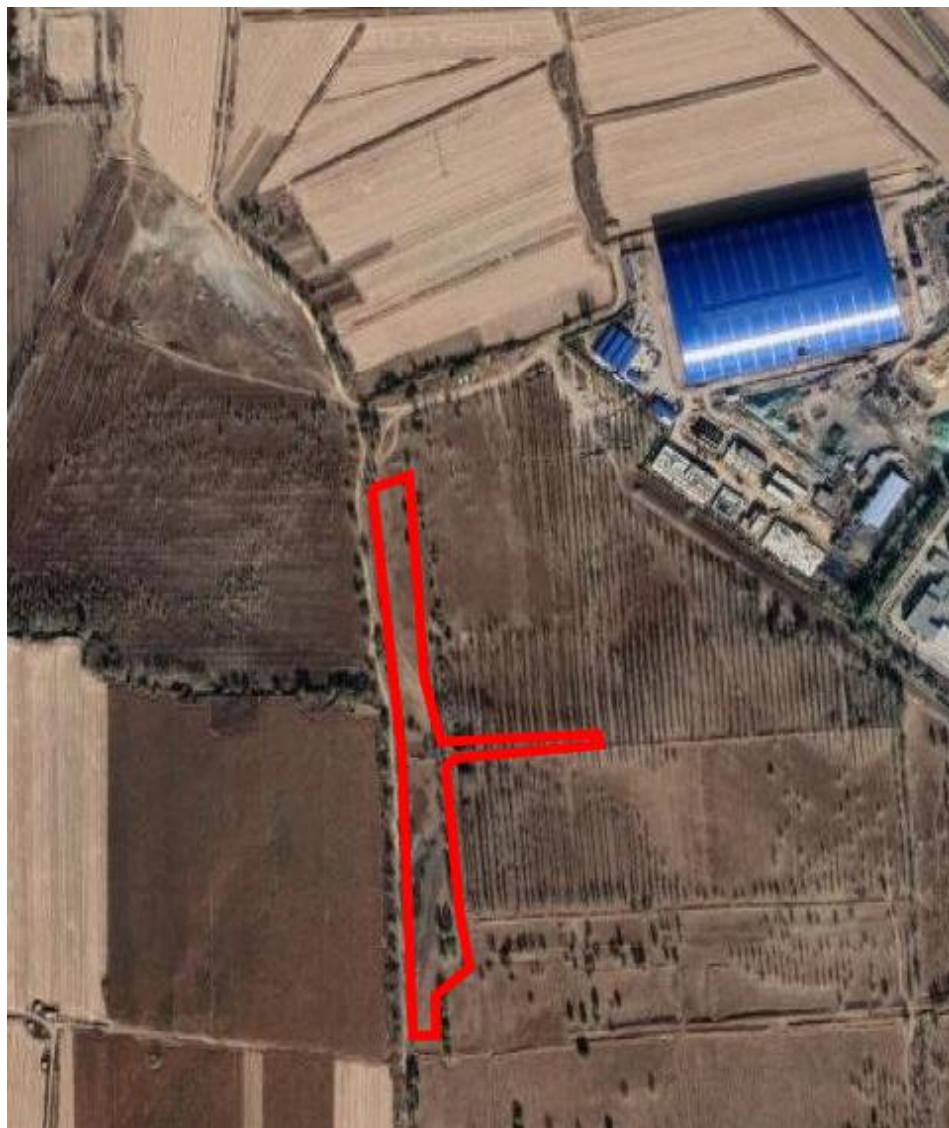
图 5-1 2026 年度治理区域影像图

《方案》达到相关技术标准的要求，编制格式符合要求，内容较齐全，基本反映了矿区地质环境与土地复垦有关情况。矿山基本情况介绍清楚、土地利用现状明确；确定的调查范围与土地复垦责任范围较完整；矿山地质环境影响与土地损毁评估基本合理；治理的可行性与复垦适宜性分析较准确、确定的治理复垦方向较合理；工程部署及治理措施基本可行；进度安排较合理；公众参与过程较完整，保障措施基本完备。随着采矿生产的进行，地面塌陷的治理工作刻不容缓，为了有效和按时完成 2026 年度矿山地质环境治理工作，结合矿山生产对地质环境影响现状和前期治理方案中的中-远期工作安排，确定 2026 年度治理区为现状存在的地面塌陷区的严重区域，治理面积为 1.9447hm<sup>2</sup>。矿山地质环境监测范围为 594.90hm<sup>2</sup>。

1、因塌陷区范围内为耕地，现状耕地继续耕作中。为了有效的恢复耕地，对现状地面地裂缝进行平整，因地裂缝宽度不大，进行平整和覆土。地裂缝宽度0.1-0.2m，为了恢复损毁区域，对其出现地裂缝区域进行就地挖土平整及覆土及回填。塌陷区治理范围面积为1.9447hm<sup>2</sup>。平整工程量为146495.18m<sup>3</sup>，平整后场地全部满足耕作条件，坡度不大于5°。对塌陷区治理范围面积1.9447公顷内的塌陷坑及地裂缝进行回填，根据现场
