内蒙古平庄煤业（集团）有限责任公司风水沟煤矿

## 2026 年度矿山地质环境治理计划书

二零二六年二月

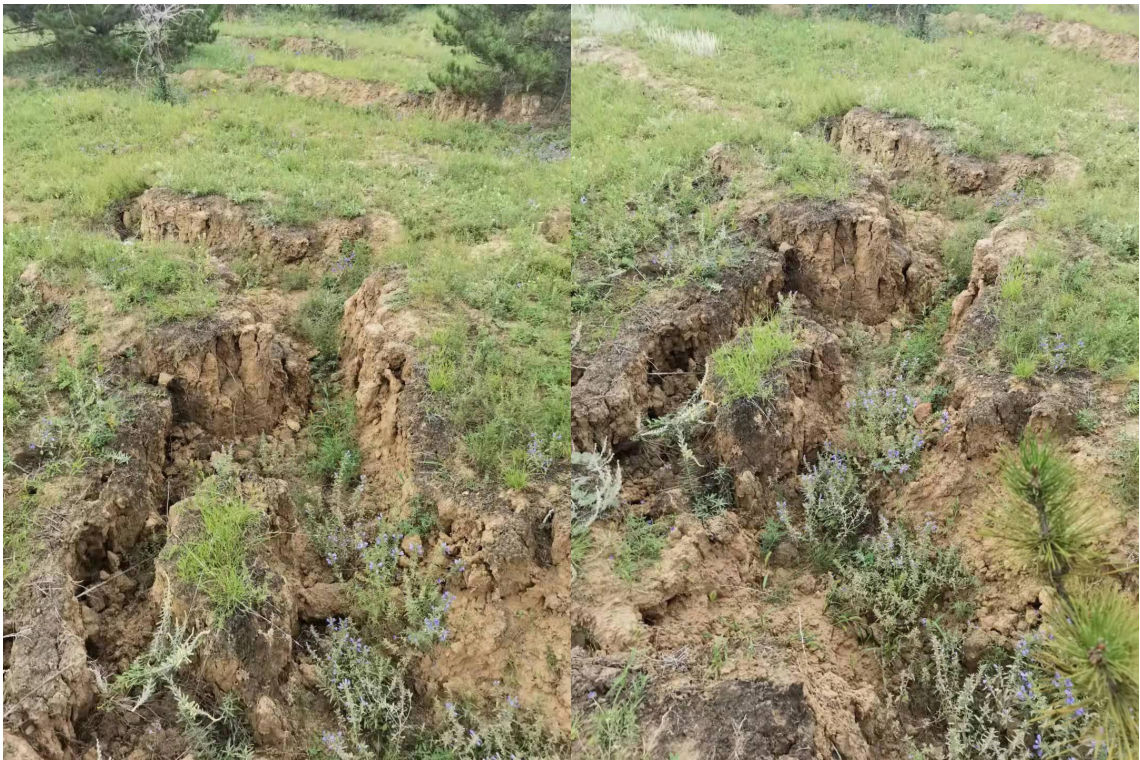
照片 4-1 现状地表塌陷区

风水沟煤矿开采历史较早，早期周边无序开采在矿山形成了采空区，采空区面积为 256.43hm<sup>2</sup>，并且引发了地面塌陷地质灾害，塌陷类型均为圆形或条形塌陷坑，向外延伸转为平行状或环状地裂缝。

经现场调查，风水沟煤矿中部和南部分布有三个采空区，在采空区上存在地面塌陷。据调查地面塌陷始发于 1987 年，1993 年至今为活跃期。早期塌陷区呈长条形沿 N170°方向展布，塌陷区内分布有不规则排列的连

体和单体塌陷坑，多数塌陷坑相互贯通，无单体边界，目测口径约 3-70m 不等，深度 2-7m，塌陷幅度层次不齐。未治理区域内出现地裂缝，宽度 0.3-1.8m，深度 0.4-0.6m，中心地段塌陷幅度大，向边缘延伸逐渐转为宽窄不等的地面裂缝，由垂直位移逐渐过渡为水平位移，下塌幅度由大变小。塌陷区总面积为 448.14hm<sup>2</sup>。现状风水沟煤矿对 3 处地面塌陷区已进行了治理，通过回填、平整、覆土、植树等措施使其与周边地形相协调。目前地面塌陷区还未稳定，矿山开采过程中应加强监测。综上所述，现状条件下地面塌陷区和采空区内地质灾害较发育。

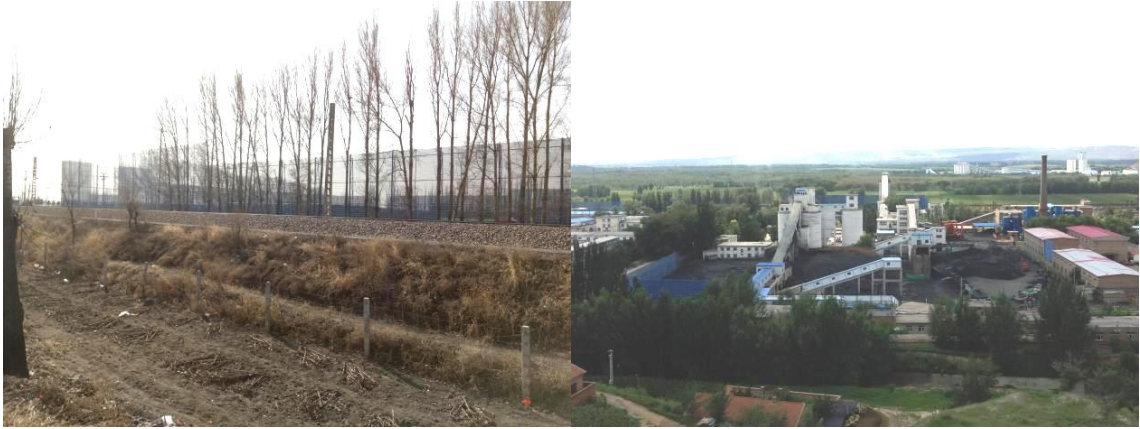
照片 4-2 工业场地 1 和工业场地 2

工业场地 1 位于矿区范围外西南部风水沟村，场地内主要作为储煤场使用，与煤矿铁路线路相连，主要服务于煤炭的运输和储存。工业场地 1 占地面积 22.53hm<sup>2</sup>，其中建筑物面积约 7.51hm<sup>2</sup>，场地内建筑物包括办公室、储煤场、机械停放场等，建筑物高度 3-10m，场地及周边较为平整。工业场地 1 的建设对原有的地形地貌景观破坏程度较大，对地形地貌景

工业场地 2 位于矿区范围外西南部，与工业场地 1 相邻，两处工业场地之间相隔一条乡村道路，并有传送廊道相连。所处位置地势平缓，工业场地 2 占地面积  $25.07\text{hm}^2$ ，其中建筑物面积约  $17.55\text{hm}^2$ ，大致可分为生产区、生活区、办公区，场地内建筑物包括办公楼、选煤场、车间、平硐等生产附属设施，建筑物高度 3-10m。工业场地 2 的建设对原有的地形地貌景观破坏程度较大，对地形地貌景观影响较严重。

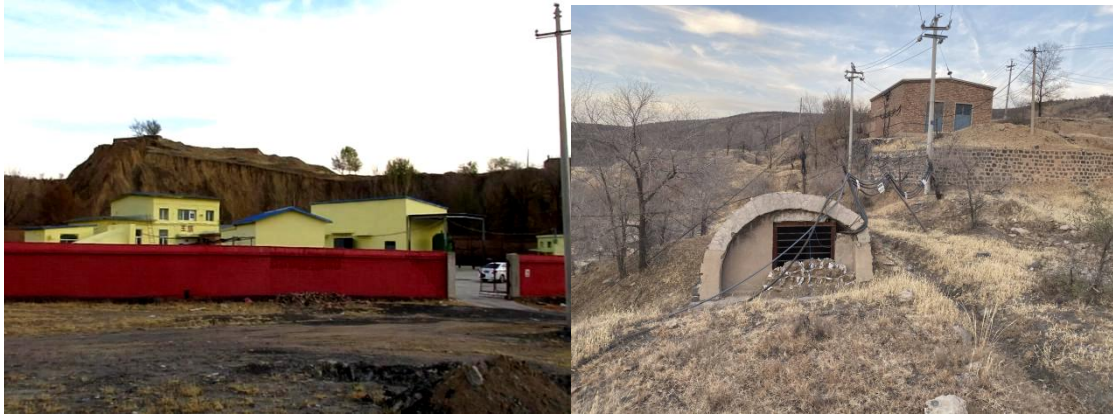
照片 4-3 工业场地 3 和工业场地 4

工业场地 3 位于一采区矿区范围内的西南部，所处位置地势较为平缓，工业场地 3 占地面积  $1.63\text{hm}^2$ ，其中建筑物面积约  $0.15\text{hm}^2$ ，场地内建筑物包括办公室、车间、新风井（一采区）、旧风井（一采区）等生产附属设施，建筑物高度 3-10m。工业场地 3 的建设对原有的地形地貌景观破坏程度较大，对地形地貌景观影响较严重。

工业场地 4 位于二采区矿区范围内，距工业场地 3 西北约 500m，所处位置位于山坡处，工业场地 4 占地面积  $0.66\text{hm}^2$ ，其中建筑物面积约  $0.06\text{hm}^2$ ，场地内建筑物包括绞车房、配电室、车间、主斜井（二采区）、副斜井（二采区）、回风斜井（二采区）等生产附属设施，建筑物高度

3-10m。工业场地 4 的建设对原有的地形地貌景观破坏程度较大，对地形地貌景观影响较严重。

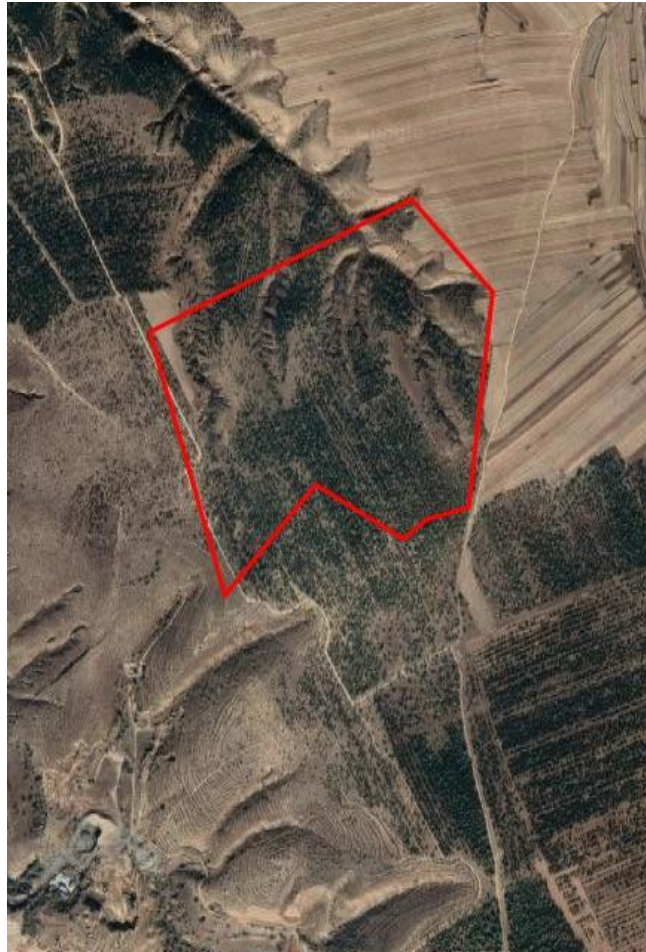
图 5-1 2026 年度治理区域影像图

为了有效和按时完成年度矿山地质环境治理工作，本年度拟治理区为完成现状地面塌陷区的治理工程，面积为 46.5537hm<sup>2</sup>。矿山地质环境监测范围为 448.14hm<sup>2</sup>（现状塌陷区范围）。现状开采引发地面局部整体下沉或出现地裂缝，现状塌陷区损毁土地类型为有林地，矿山现状已存在由采空区引发的塌陷区为本年度治理区，采取对塌陷坑进行回填、平整，撒播草籽以及地面变形监测工程等。

根据现状调查地面塌陷区内域内出现地裂缝，宽度 0.3-1.8m，深度 0.4-0.6m。由于采矿塌陷是一个动态的、不规律的活动，生产期间，要做好动态监测，做到边破坏边复垦。本次治理可视地表塌陷情况而定。塌陷区范围内为有林地，区域内局部出现塌陷坑和地裂缝，树木倾斜等。为了有效的恢复植被和减少原植被的破坏，对现状地面塌陷区内塌陷坑和地裂缝就地利用周边原土回填，平整，土方工程开始前在植被恢复方

对塌陷坑及地裂缝进行回填覆土平整，根据现场调查，塌陷区域面积 46.5537 公顷，地裂缝及塌陷坑面积治理区的地表塌陷区回填工程量总计为 19350 立方米、覆土 15310 立方米、种草 13.27 公顷。
